RELAZIONE di RESTAURO

colonnina rinascimentale e basamento lapideo

Soggetto: colonnina lapidea con capitello a foglia trilobata coronato e base fogliata in stile rinascimentale su basamento lapideo di epoca successiva

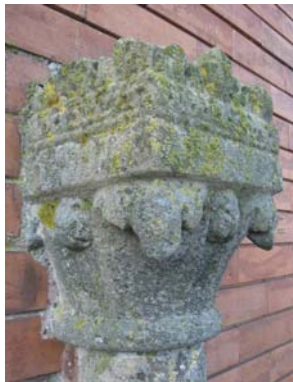
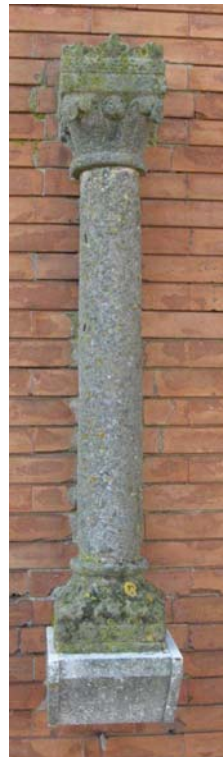
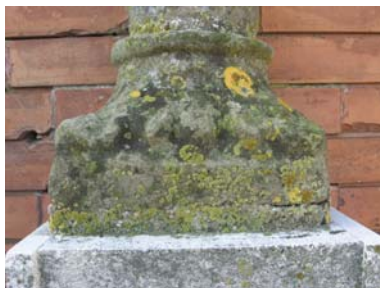
Descrizione: La colonnina presenta un forte degrado caratterizzato da una patina biologica (alghe, licheni, ciano batteri e muschio) molto resistente e diffusa in quasi tutta la superficie lapidea, patina che insieme agli agenti inquinanti esterni hanno eroso la superficie lapidea aumentandone la porosità senza però causare gravi perdite delle modanature decorative che caratterizzano il capitello e la base fogliata. La superficie si presenta però alterata e degradata nella sua conformazione fisico-mineralogica, presenza di incrostazioni e lieve disgregazione del materiale lapideo, sono inoltre presenti delle stuccature eterogenee ricoprenti fatturazioni/fessurazioni all'altezza dell'attacco del capitello e della base (probabilmente tali parti risultavano separate dal fusto della colonna al momento dello spostamento dalla collocazione originaria).

particolare del capitello,
della base
e foto integrale
prima del restauro

1. Trattamento con biocida a ph neutro con azione disinfettante contro l'attacco della microflora data la presenza di molta sostanza organica, il trattamento è stato ripetuto variando la concentrazione del prodotto seguita dalla rimozione meccanica dei residui di biodeteriogeni;
2. Pulitura mediante soluzione di sali inorganici e rimozione di incrostazioni;
3. Rimozione meccanica di stuccature eterogenee;
4. Stuccatura e microstuccatura di lesioni/fessurazioni eseguita con malte idonee per colorazione e granulometria;
5. Protettivo/consolidante finale;
6. Ricostruzione leggibilità iscrizione e leggera tonalizzazione delle stuccature allo scopo di uniformare cromaticamente l'intera superficie con materiali reversibili.

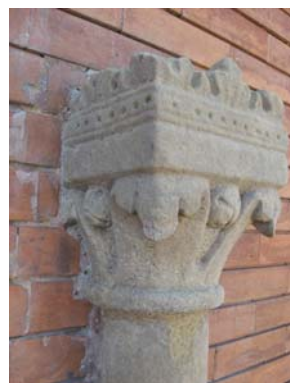
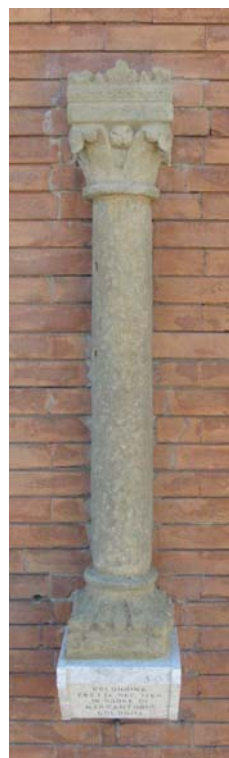
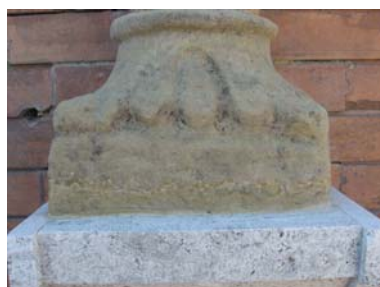
particolare del capitello,
della base
e foto integrale
dopo il restauro

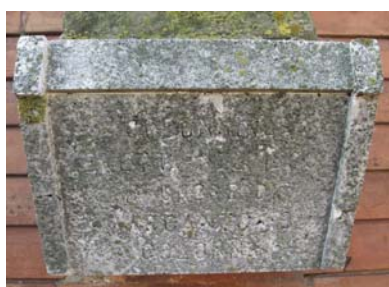
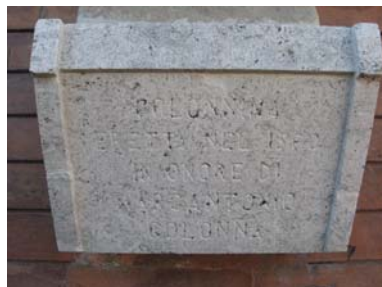
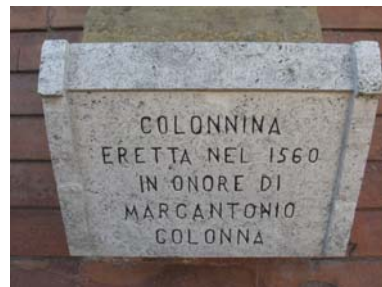
Il basamento con iscrizione di epoca successiva, versa in condizioni decisamente migliori, lo strato di patina biologica nonostante ricopra gran parte della superficie risulta essere più facilmente asportabile, presenza piccole aree di scagliature e disgregazioni di materiale lapideo ma nel complesso la pietra ha mantenuto la sua compattezza originaria. L'incisione dell'iscrizione risulta non troppo intaccata dal degrado lapideo ma la sua definizione cromatica, di cui si evidenziano piccole tracce, ha fatto perdere la leggibilità a distanza di questa.

Particolare basamento con iscrizione prima, dopo pulitura e a restauro ultimato
